**ΠΩΣ ΜΙΑ ΦΥΣΙΚΗ ΚΑΤΑΣΤΡΟΦΗ ΔΥΝΑΤΑΙ ΝΑ ΠΡΟΚΑΛΕΣΕΙ ΜΙΑ
ΑΝΤΙΣΤΟΙΧΗ ΤΕΧΝΟΛΟΓΙΚΗ - NATECH ΚΑΤΑΣΤΡΟΦΗ;**

CASE STUDY:

NATECH ΑΤΥΧΗΜΑ ΣΤΗΝ ΠΕΡΙΟΧΗ «ΚΟΚΑΕΛΙ» ΤΗΣ ΤΟΥΡΚΙΑΣ (1999)

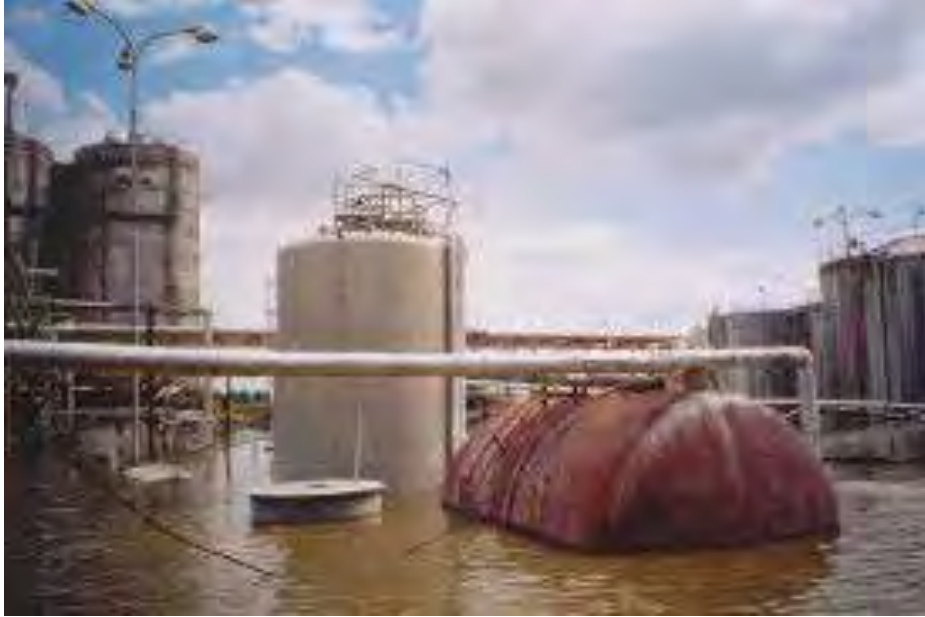
Εικόνα 1: NaTech Ατύχημα (από πλημμύρα), στην Τσεχία, το έτος 2002 (Krausmann, 2012)

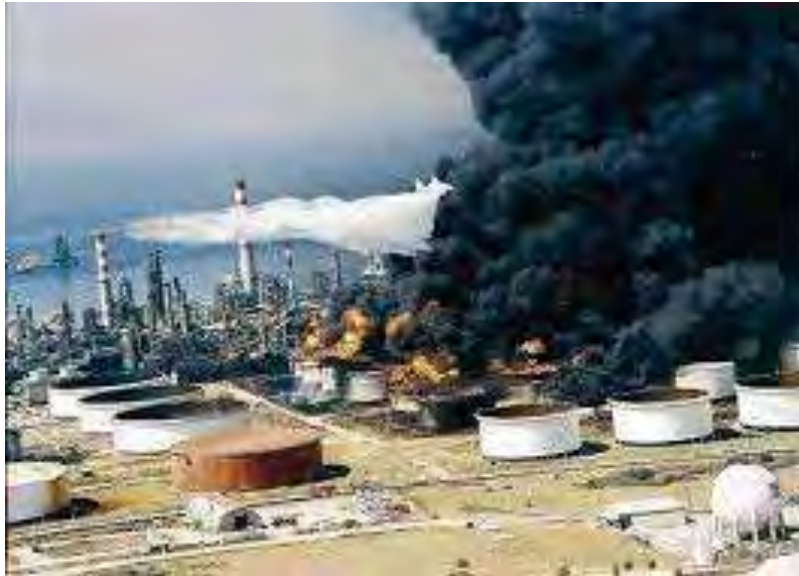
Συνέπεια της σεισμικής δόνησης ήταν η ολοσχερής ή μερική καταστροφή των εγκαταστάσεων των τοπικών βιομηχανιών, προξενώντας αλυσιδωτές NaTech καταστροφές. Η ευρείας έκτασης πυρκαγιά που σημειώθηκε στο διυλιστήριο «Tupras» ήταν το πιο αξιοπρόσεχτο γεγονός. Τη στιγμή του σεισμού κατέρρευσε το μεγαλύτερο φουγάρο του διυλιστηρίου, προκαλώντας χημικές αντιδράσεις σε αποθήκες, λόγω δε της τριβής σε μεταλλικές οροφές και τοιχώματα των δεξαμενών νάφθας (νάφθα: ενδιάμεσο προϊόν διύλισης του πετρελαίου), δημιουργήθηκαν σπίθες που προκάλεσαν αλληπάλληλες πυρκαγιές σε δεξαμενές καυσίμου. Επίσης, διαρροή νάφθας - από μια σωλήνωση διασύνδεσης που ανεφλέγη - εκδήλωσε εκτεταμένη πυρκαγιά σε 2 ακόμη δεξαμενές. Από την καταστροφή δεξαμενών

διέρρευσε αργό πετρέλαιο προς τη θάλασσα, όπου μολύνθηκε ο κόλπος «Izmit» (Izmit: πρωτεύουσα της επαρχίας Kocaeli).

Εικόνα 3: NaTech Καταστροφή (από σεισμό), στην επαρχία Kocaeli της Τουρκίας, το έτος 1999. Άποψη του Διυλιστηρίου «Turpas», όπου αποτυπώνεται η εκδηλωθείσα πυρκαγιά στις δεξαμενές νάφθας (Girgin, 1999)

Η τότε περιβαλλοντική νομοθεσία στην Τουρκία, εάν και προέβλεπε μέτρα προφύλαξης για την αντιμετώπιση των επικίνδυνων υλικών, δεν προέβλεπε περιπτώσεις φυσικού κινδύνου, όπως ο τότε ισχυρός σεισμός. Ωσαύτως, δεν εφαρμοζόταν πλήρως ο αντισεισμικός κανονισμός, με συνέπεια οι περισσότερες βιομηχανίες να ευρίσκονται σε ευπαθές έδαφος και να έχουν επαυξημένη τρωτότητα σε τυχόν σεισμό (Cruz, 2005).

Επιπροσθέτως, παρουσιάστηκε σημαντική τρωτότητα ένεκα και της μη ύπαρξης σχεδίων ανταπόκρισης σε καταστάσεις διακοπής ύδατος και ηλεκτροδότησης. Οι backup γεννήτριες δεν μπόρεσαν να λειτουργήσουν, λόγω της εγγύτητάς των στην τοποθεσία διαρροής, με πιθανό γεγονός έναν επιπλέον κίνδυνο έκρηξης. Έτσι, ελευθερώθηκαν μεγάλες τοξικές μάζες «hazmat» (hazardous materials), χωρίς να δύνανται να αντιμετωπιστούν με νερό, προκειμένου να περιοριστούν οι φωτιές. Ούτε όμως υπήρξε η κατάλληλη πληροφόρηση εν γένει για τη διαχείριση μίας τέτοιας καταστροφής, με επακόλουθο την αργοπορημένη διάγνωση και αντιμετώπιση των πολιτών που εκτέθηκαν σε «hazmat» (Girgin, 1999).
